ПАСПОРТ ДОСТУПНОСТИ

объекта социальной инфраструктуры (ОСИ)

Казенного общеобразовательного учреждения «Солнечная школа-интернат для обучающихся с ограниченными возможностями здоровья»

АКТ ОБСЛЕДОВАНИЯ
объекта социальной инфраструктуры
К ПАСПОРТУ ДОСТУПНОСТИ ОСИ
Казенного общеобразовательного учреждения «Солнечная школа-интернат для
обучающихся с ограниченными возможностями здоровья»

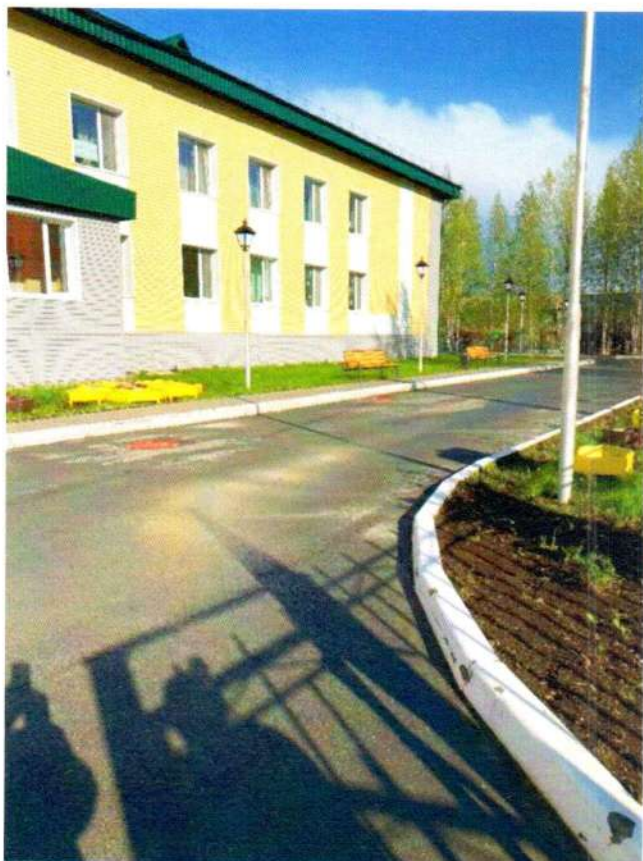
ФОТО 5 путь движения по территории

1.2	Путь (пути) движения на территории	Есть	2	4-13	Отсутствует тактильная предупредительная полоса за 0,8-0,9 м. перед лестничным маршем. Имеется разрушение и провал асфальтного покрытия.	С	Установить тактильную предупредительную полосу за 0,8-0,9 м. перед лестничным маршем и пандусом. Произвести ремонт асфальтного покрытия.	Текущий ремонт. Индивидуальное решение с ТСР.

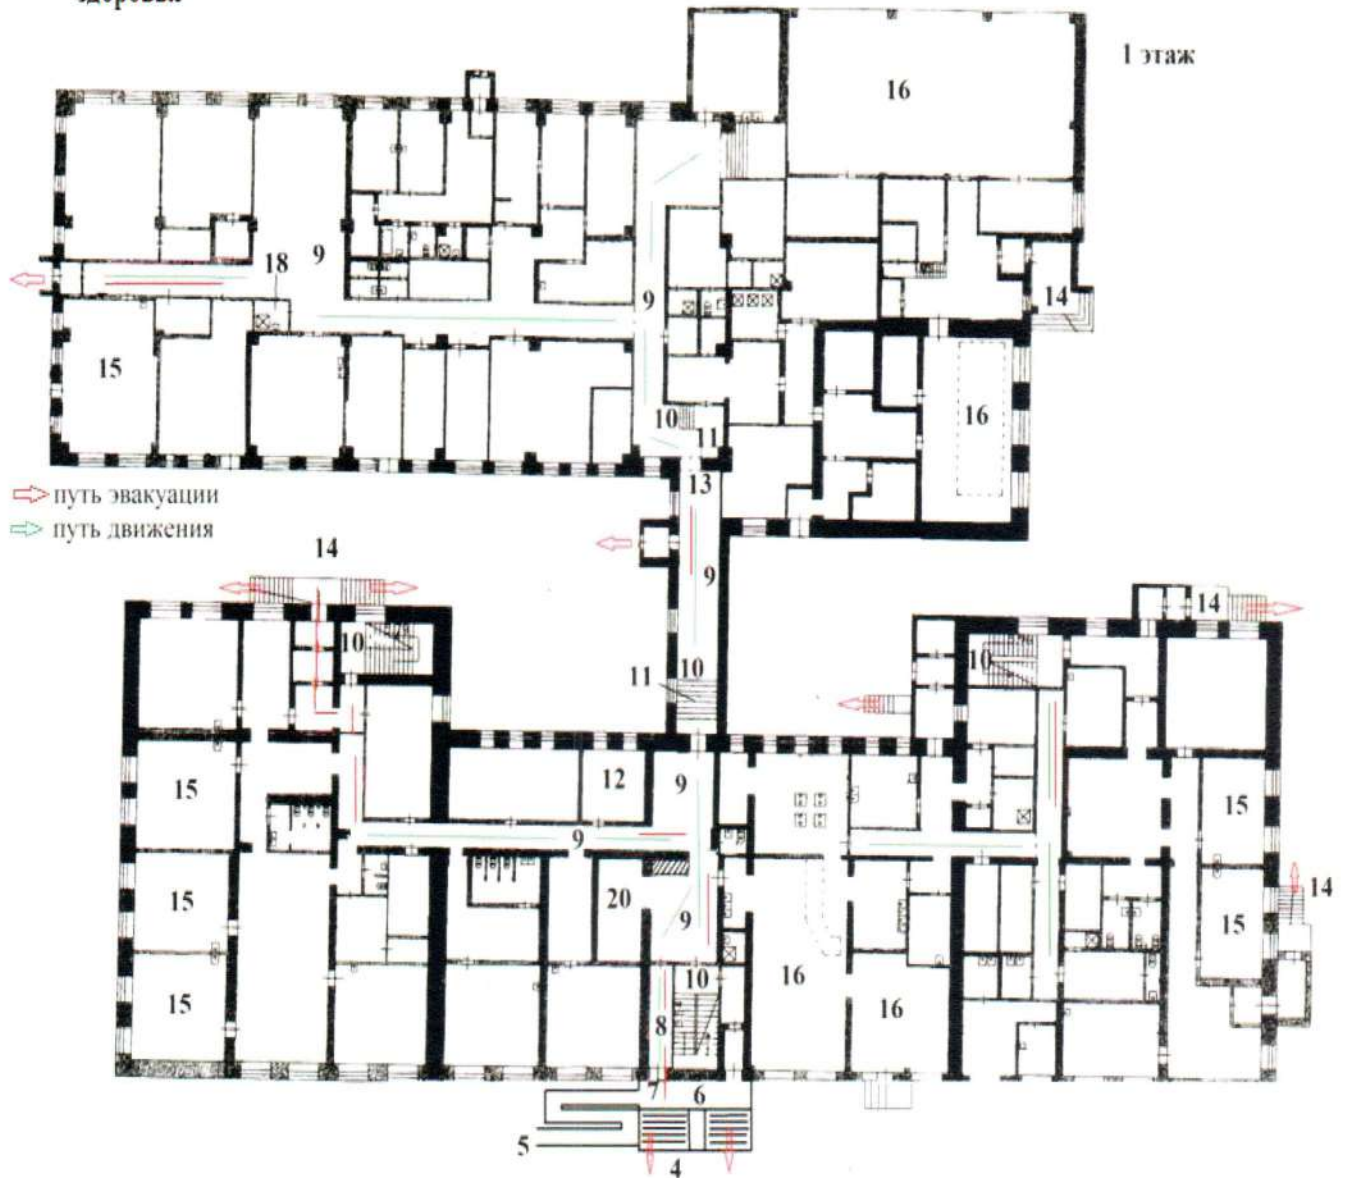
КОУ "Солнечной школы-интернат для обучающихся с ограниченными возможностями здоровья"

| 4 – лестница наружная | 13 – дверь |

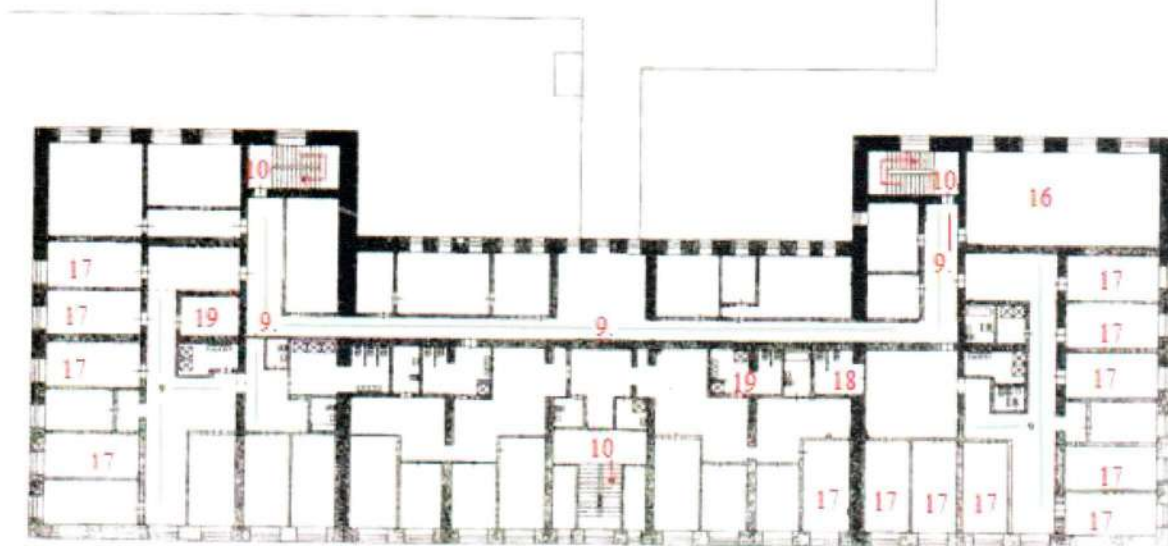
КОУ "Солнечная школа - интернат для обучающихся
с ограниченными возможностями здоровья"

→ путь эвакуации
→ путь движения

- 9 – коридор
- 10 – лестница (внутри здания)
- 16 – зал
- 17 – жилые помещения
- 18 – туалетная комната
- 19 – душевая комната
- 20 – раздевалки

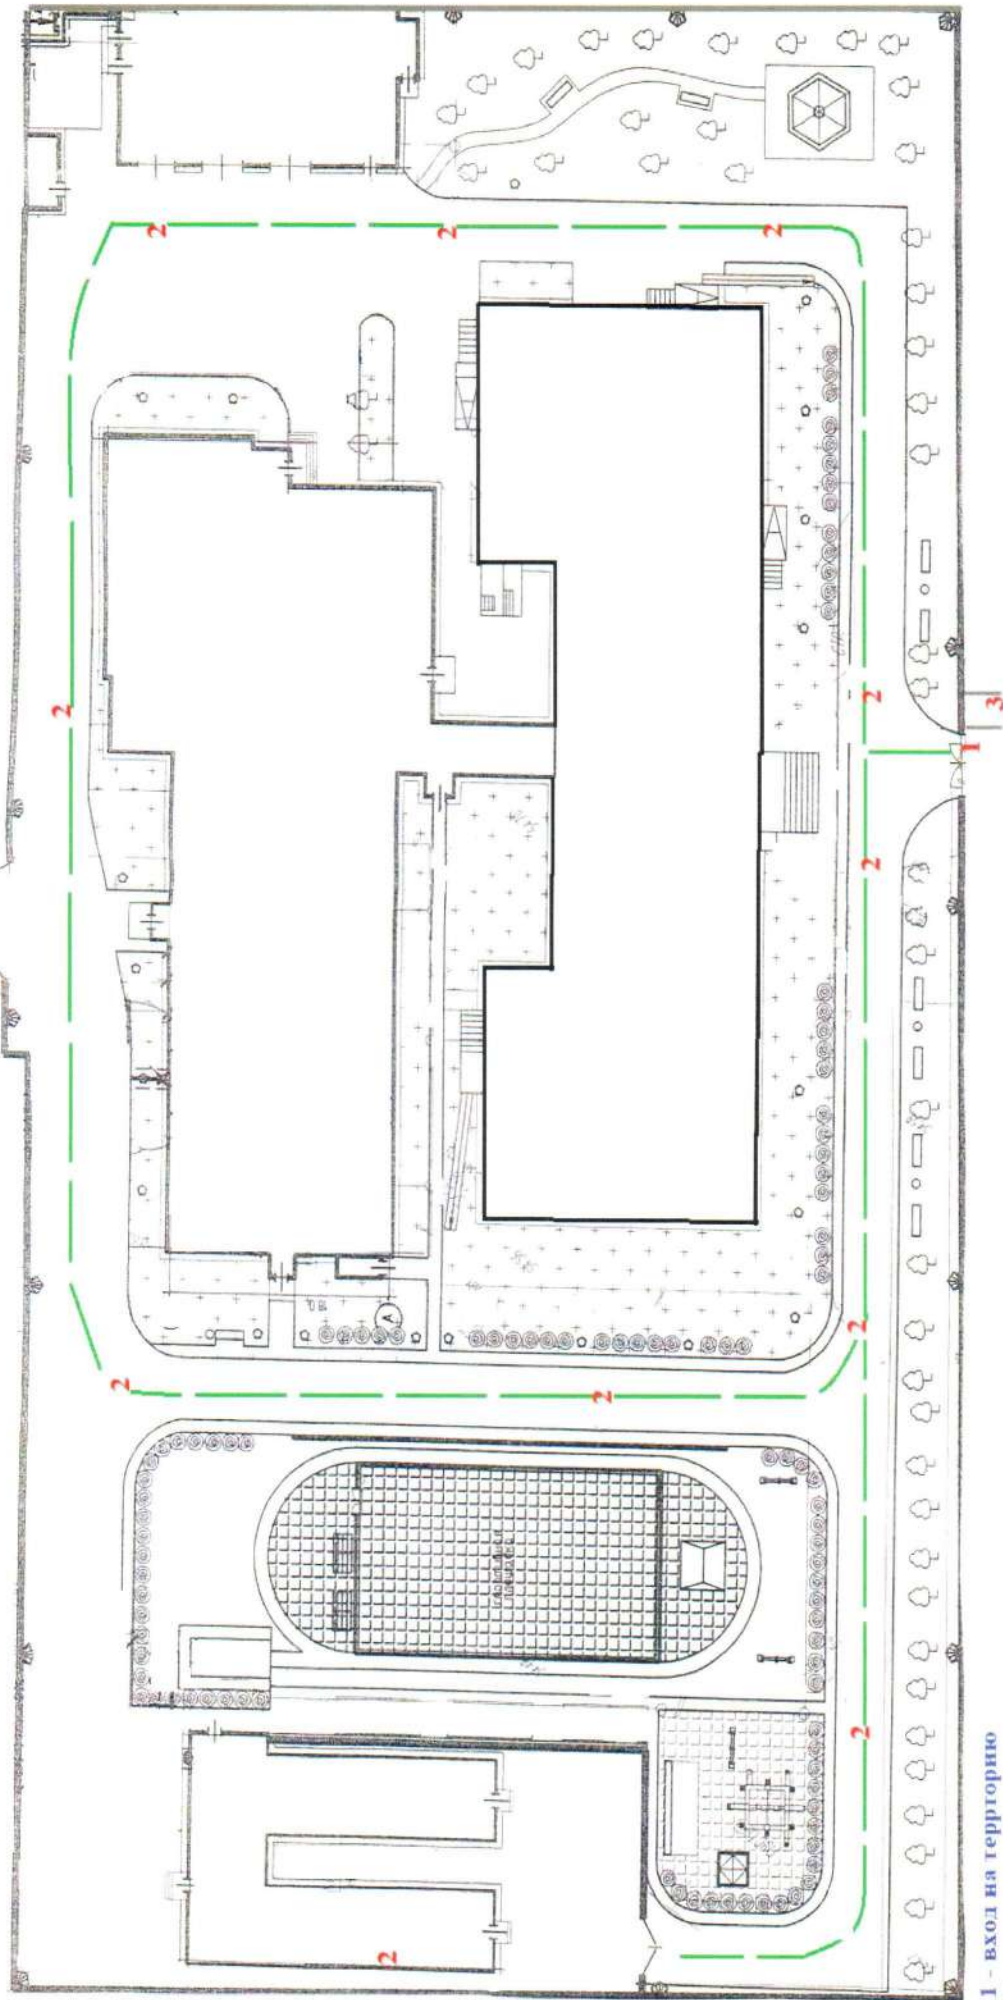
ПЛАН ТЕРРИТОРИИ КОУ "Солнечной школы - интерната для обучающихся с ограниченными возможностями здоровья"

- 1 - вход на территорию
- 2 - путь движения по территории
- 3 - автостоянка

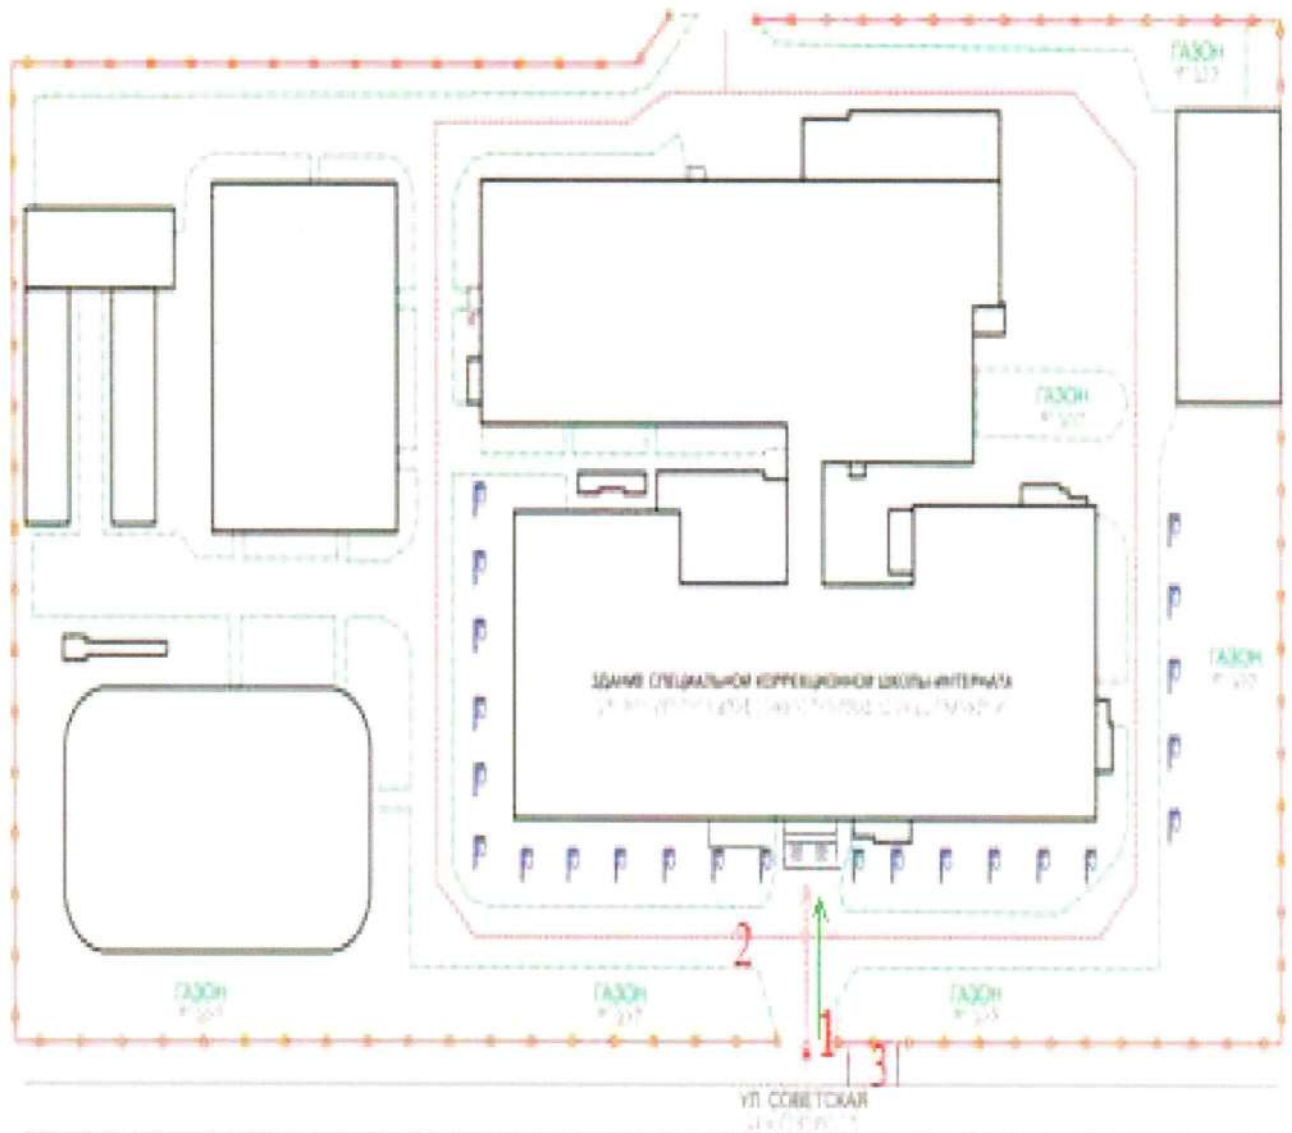
Схема участка

- 1 – вход на территорию
- 2 – путь движения по территории
- 3 - автостоянка
